**“REVITALIZACIÓN DEL ESPACIO
URBANO Y SU INFLUENCIA EN LA
CONSERVACIÓN DE LA
ARQUITECTURA PATRIMONIAL DEL
CUARTO DEL RESCATE EN
CAJAMARCA 2024”**

“Revitalización del espacio Urbano y su influencia en la conservación de la Arquitectura patrimonial del Cuarto del Rescate en Cajamarca 2024.”

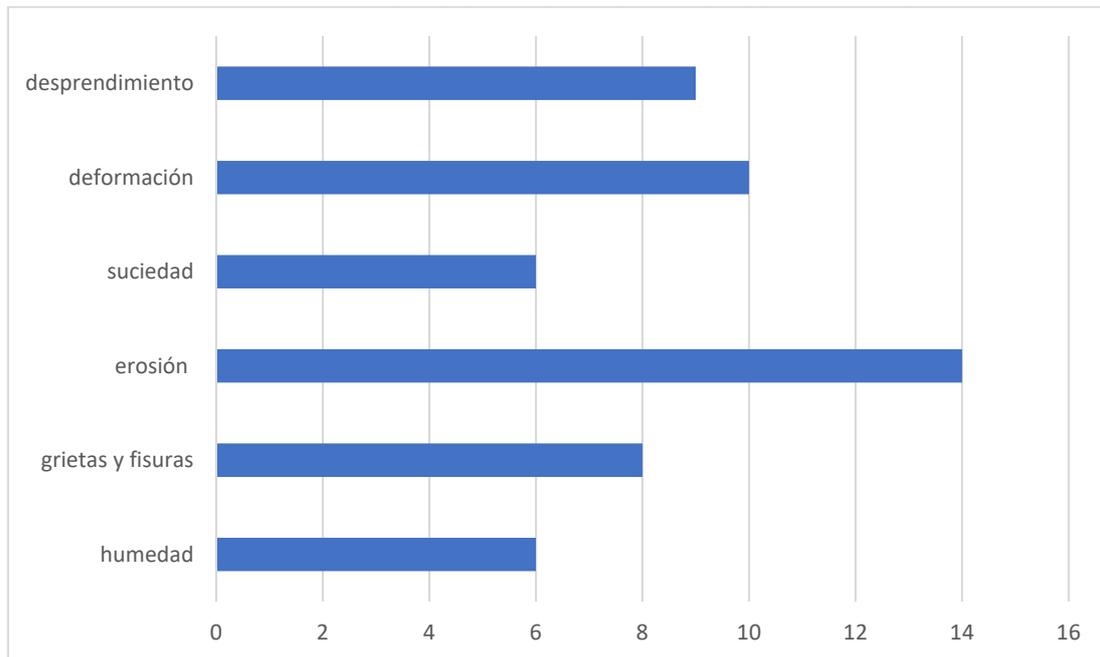
Gráfico 1. Frecuencia de daños físicos en el cuarto del rescate

La conservación física de todos los elementos que conforman el volumen del **Cuarto del rescate** tienen menos del 50% de los mismos en buen estado, presentando mayores daños en pisos y muros, así mismo los daños mas frecuente son la humedad producto de las filtraciones de agua por las lluvias y la suciedad.

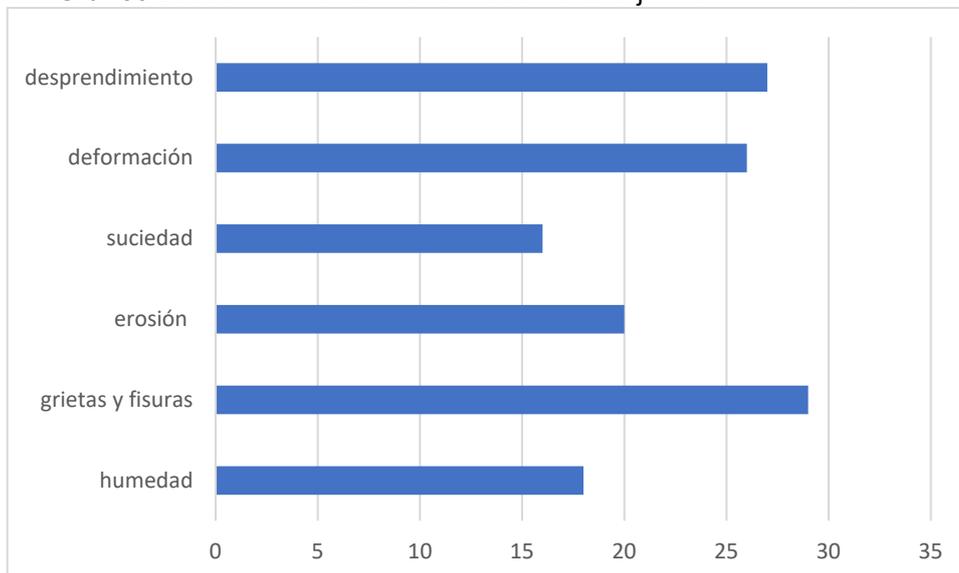
Gráfico 2 Frecuencia de daños físicos en el conjunto monumental belén

En el caso de la conservación física del **conjunto monumental Belén**, presenta una conservación parcial de sus elementos en buen estado de conservación, del mismo modo que en el cuarto del rescate los daños mas frecuente son la humedad producto de las filtraciones de agua por las lluvias y la suciedad.

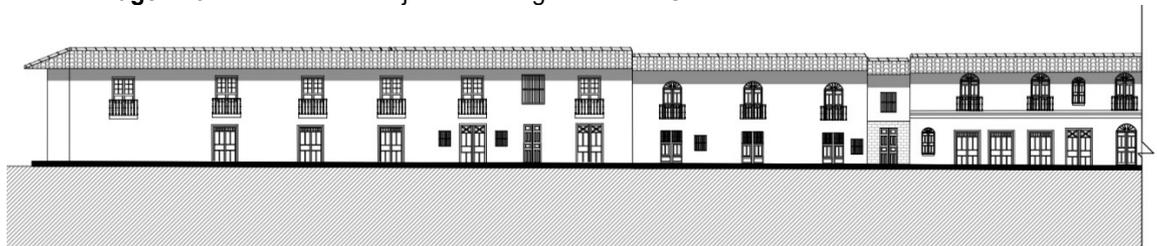
Imagen 15. Elevación actual jr Amalia Puga- fachada Cuarto del Rescate

Sin embargo, la fachada presenta una falta de unidad estética debido a la diversidad de colores y tipos de puertas y ventanas. El ingreso al Cuarto del Rescate se destaca por utilizar un color diferente, lo que contribuye a la percepción de una fachada angosta y desconectada del contexto circundante. Esta situación pone de manifiesto la falta de protagonismo que merece este monumento histórico en la actualidad.

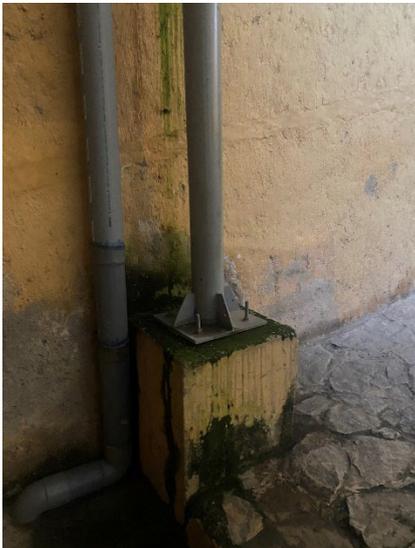
El interior del cuarto del rescate muestra una conservación física del 50 % de su estructura, siendo los daños más significativos causados por agentes ambientales y humanos. Además, presenta una baja conservación histórica, ya que se ha perdido un elemento característico de la arquitectura incaica: la cubierta a dos aguas. Por otro lado, en términos funcionales, el espacio carece de las condiciones básicas para facilitar el tránsito. El corredor no cumple con el ancho mínimo requerido y no dispone de rampas de acceso, lo que dificulta la circulación de los visitantes en este monumento.

Imagen 22. Interior del Cuarto del Rescate- humedad en los muros

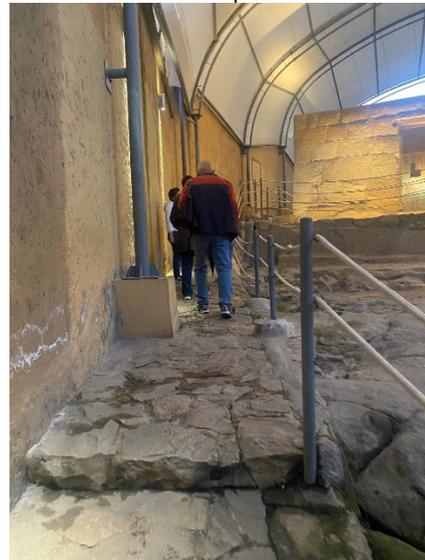
Imagen 24. Interior del Cuarto del Rescate- Carencia de rampas de acceso

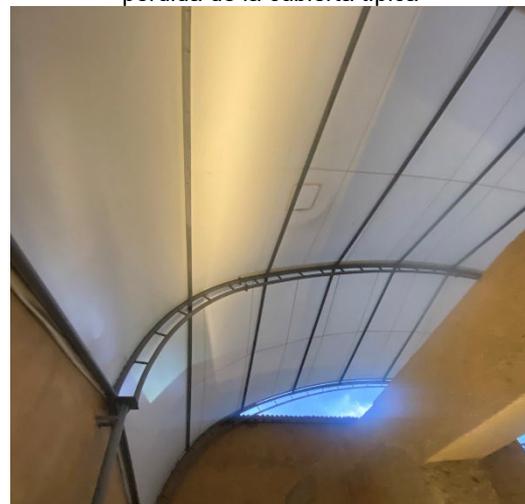
Imagen 25. Interior del Cuarto del Rescate- pérdida de la cubierta típica

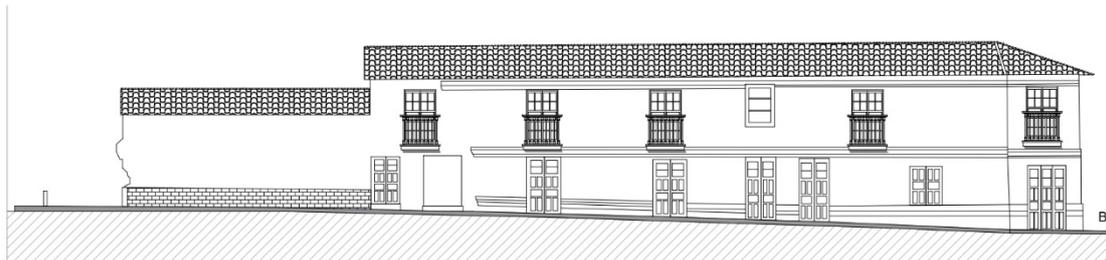
Imagen 26. Elevación actual jr Belén

La fachada actual del Jr. Belén, abarca el lote 5, exhibe un estilo colonial característico, construida en adobe y adornado con balcones volados. Los balaustres de madera complementan esta estructura. Se han utilizado cubiertas a dos aguas con tejas de arcilla andina, cumpliendo así con los parámetros establecidos para el centro histórico de Cajamarca. la fachada presenta una unidad en su fachada, sin embargo, esta fachada presenta un muro ciego en deterioro.

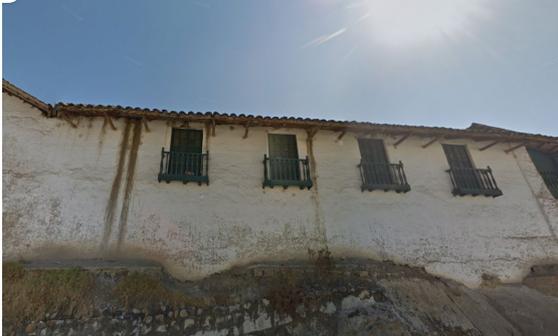
Imagen 29. Fachada jr. del Comercio, ex- casa hogar de Niñas

La fachada actual del Jr. del Comercio, también conocida como la calle de la Cultura, abarca los lotes 5 y 10 y está construida en adobe. Presenta un muro ciego en deterioro que alberga una parte de la beneficencia pública. Por otro lado, la antigua casa hogar de niñas se encuentra actualmente desocupada y en condiciones precarias. Asimismo, las galerías de venta de artesanías también presentan un estado lamentable.

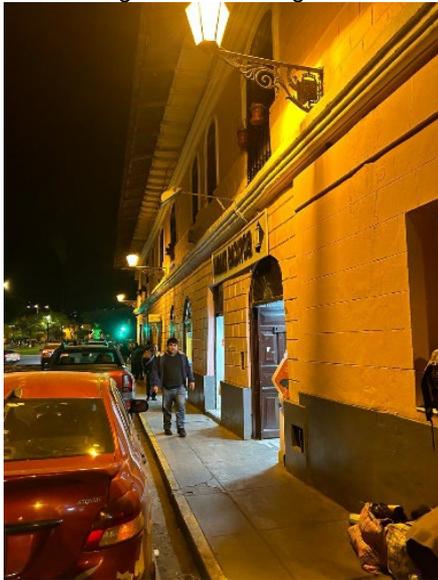
Imagen 33.

Jr. Amalia Puga – veredas angostas

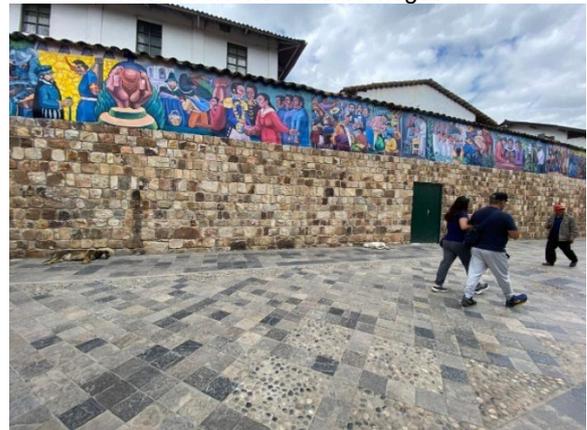
Imagen 35.

Jr. del Comercio – Muros ciegos

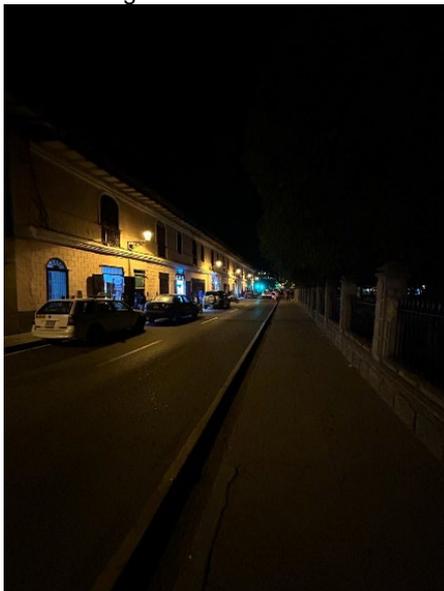
Imagen 34.

Jr. Amalia Puga – iluminación tenue

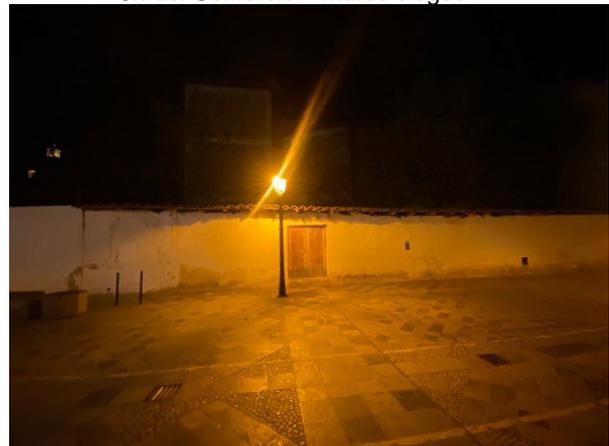
Imagen 36.

Jr. del Comercio – Muros ciegos

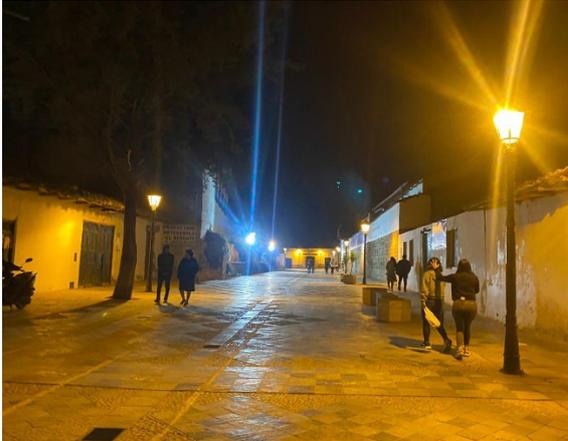
Imagen 37. Jr. del Comercio – mobiliario urbano inadecuado

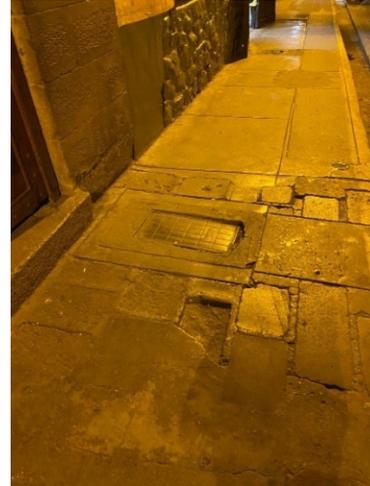
Imagen 39. Jr. Amalia Puga – veredas en mal estado

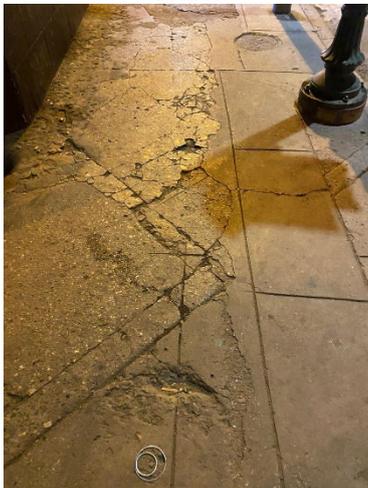
Imagen 38. Jr. Amalia Puga – veredas en mal estado

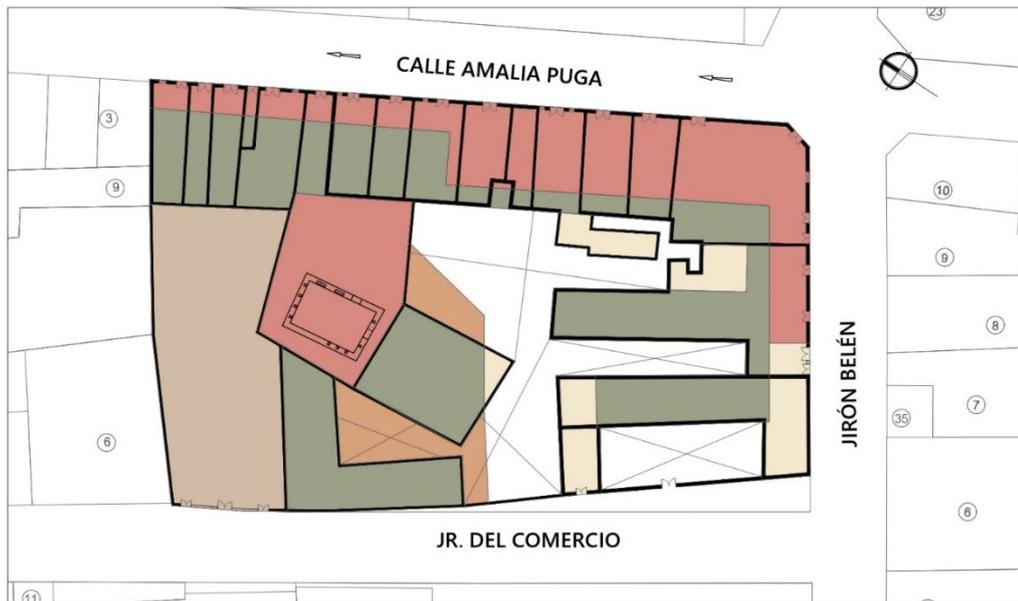
Imagen 40. Plano de los tipos de intervenciones para la propuesta arquitectónica “CULTURACONECTA”, Puesta en valor del Cuarto del Rescate

- **Demolición,** En este caso, se busca demoler ciertas áreas con el objetivo de mejorar la funcionalidad de la nueva propuesta. Se tendrá en cuenta que las zonas a demoler no contienen elementos característicos de la arquitectura de la época. Una de las áreas a demoler es un muro ciego en deterioro ubicado en la fachada del Jirón Belén, mientras que las otras se encuentran en el interior del Lote 5.

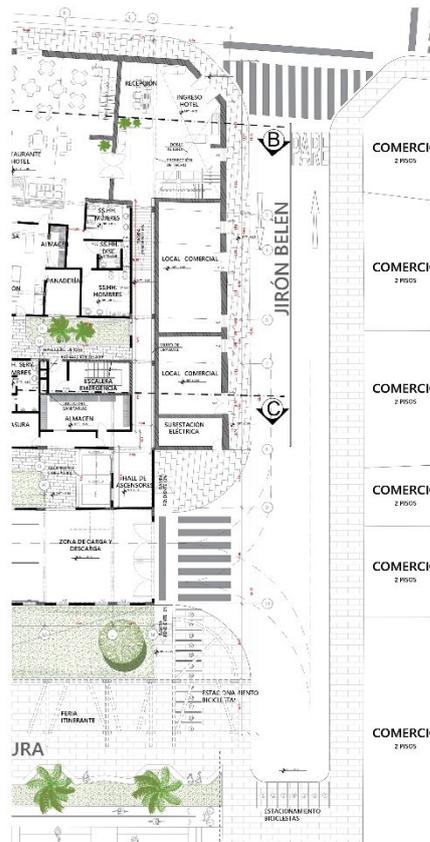
Dada la propuesta y considerando que el Jr. Belén es una calle peatonal, se sugiere establecer un acceso vehicular exclusivo para camiones de carga y descarga.

Imagen 43. Acceso vehicular

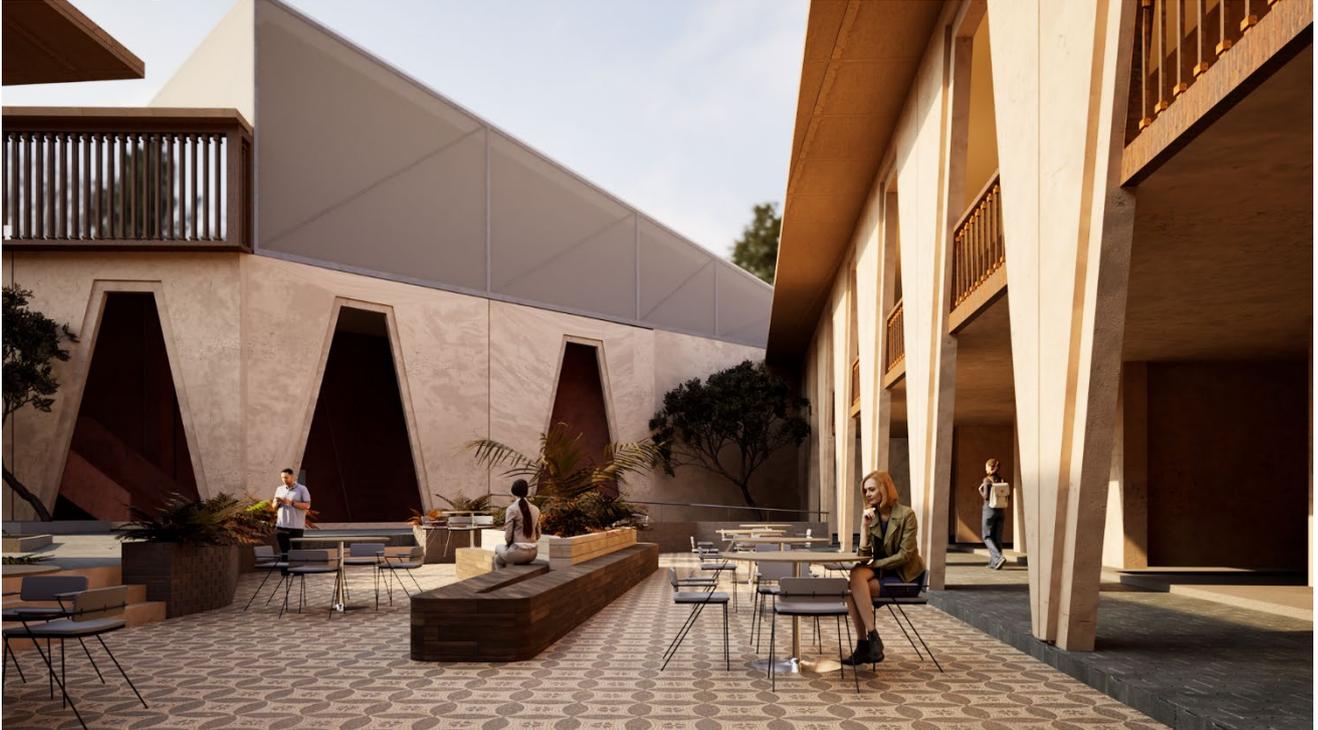
Imagen 58. Galerías en forma trapezoidal alrededor de patio central “CULTURACONECTA”

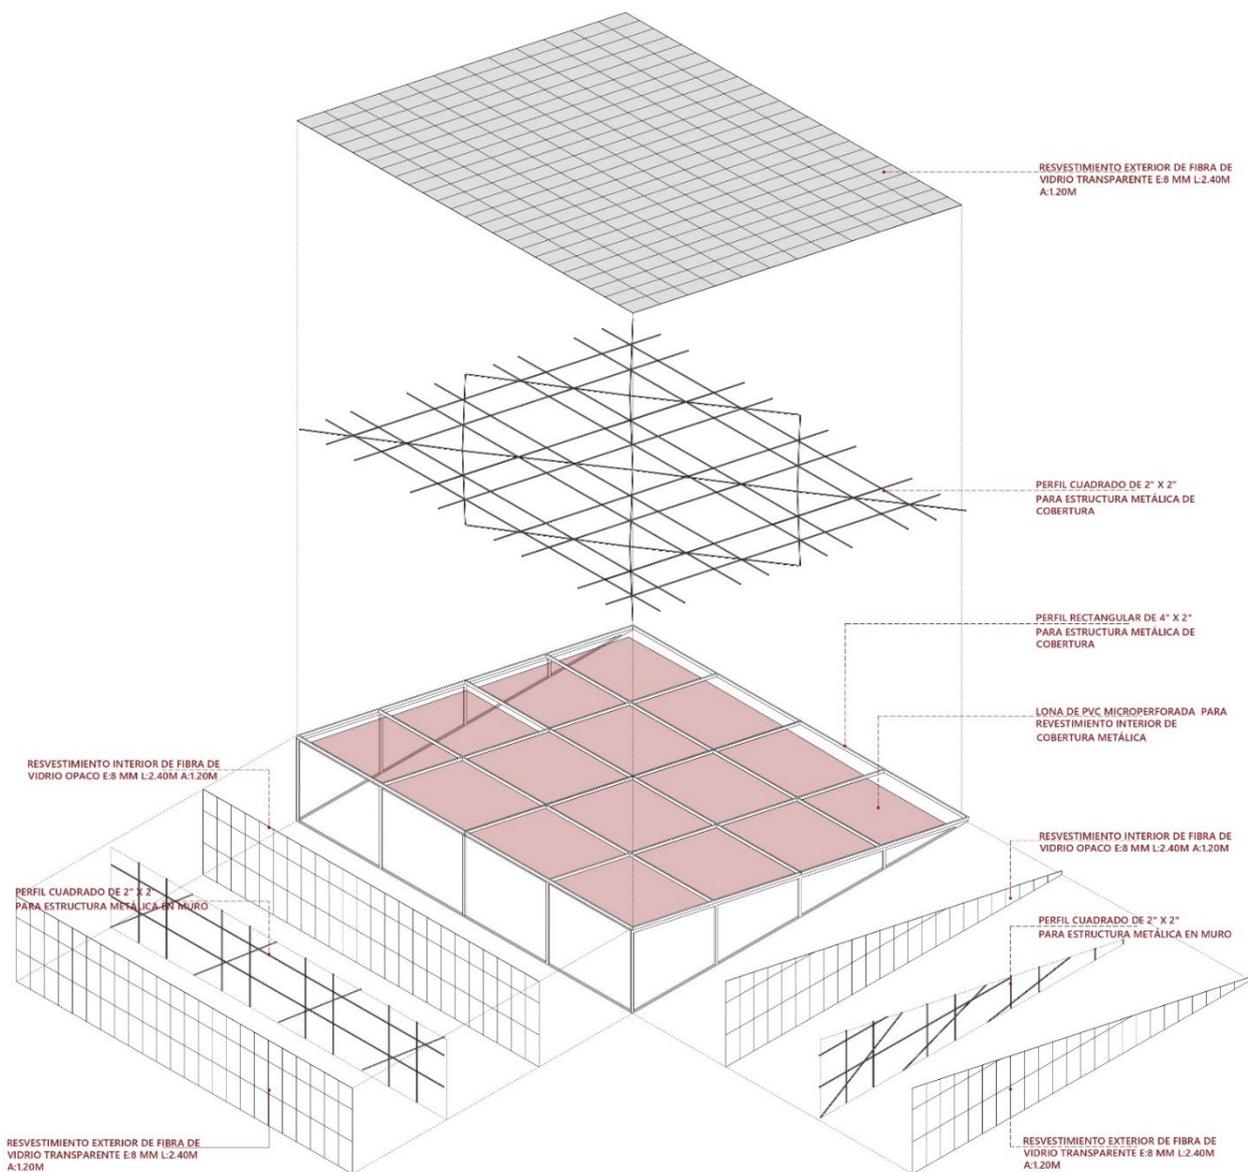
El acabado propuesto para la cubierta del Cuarto del Rescate consiste en un cubo de estructura metálica recubierto con fibra de vidrio. En los laterales interiores, se emplea un recubrimiento opaco de 6 mm, mientras que el exterior presenta un recubrimiento transparente de fibra de vidrio. Esta doble capa mejora el acondicionamiento acústico y térmico del interior.

Imagen 61. Cubo de vidrio CULTURACONECTA”

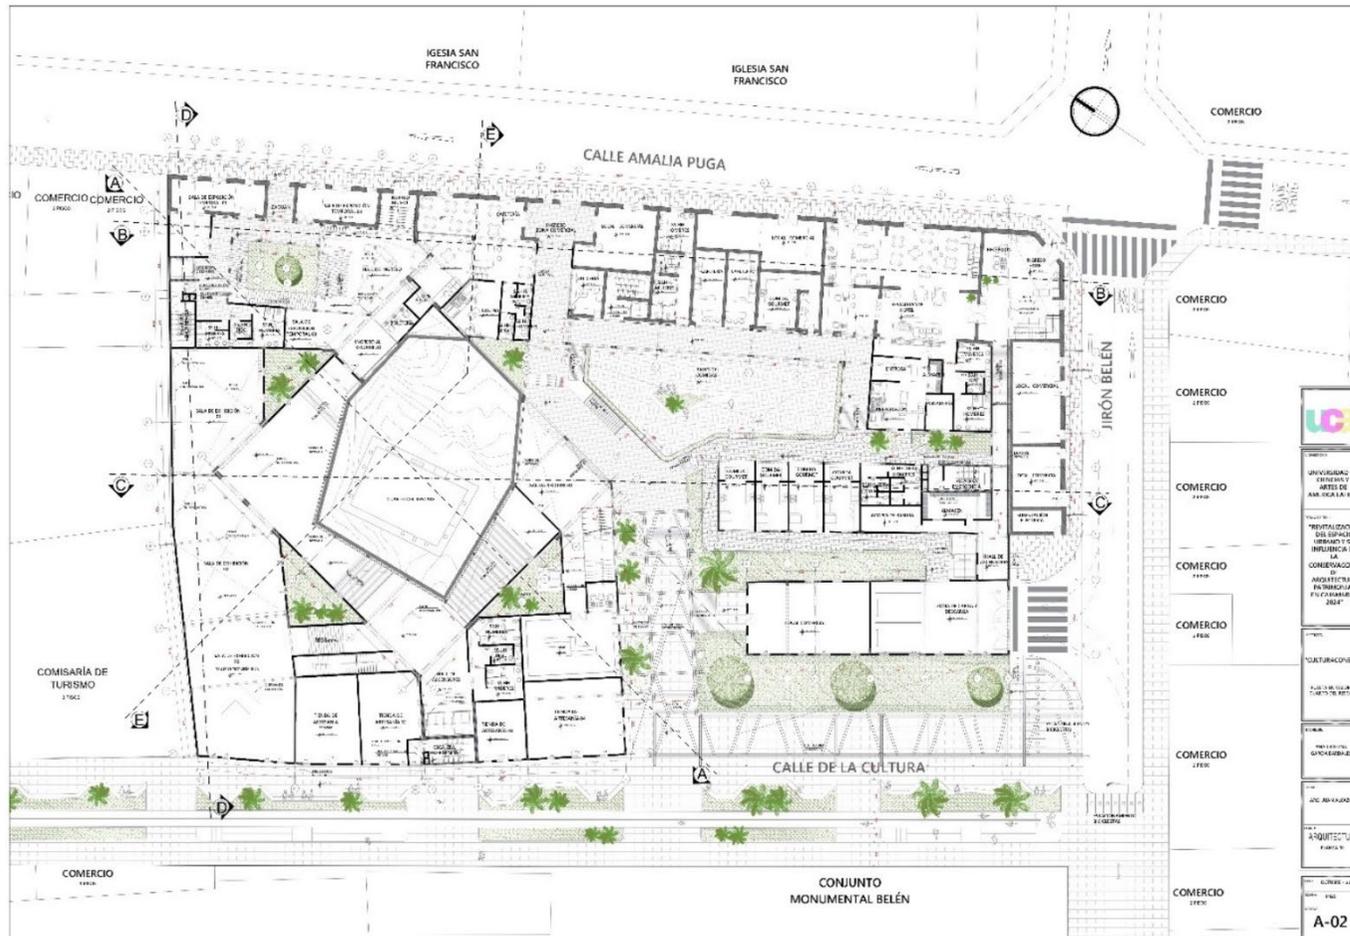
Imagen 62. Planta 1 “CULTURACONECTA”

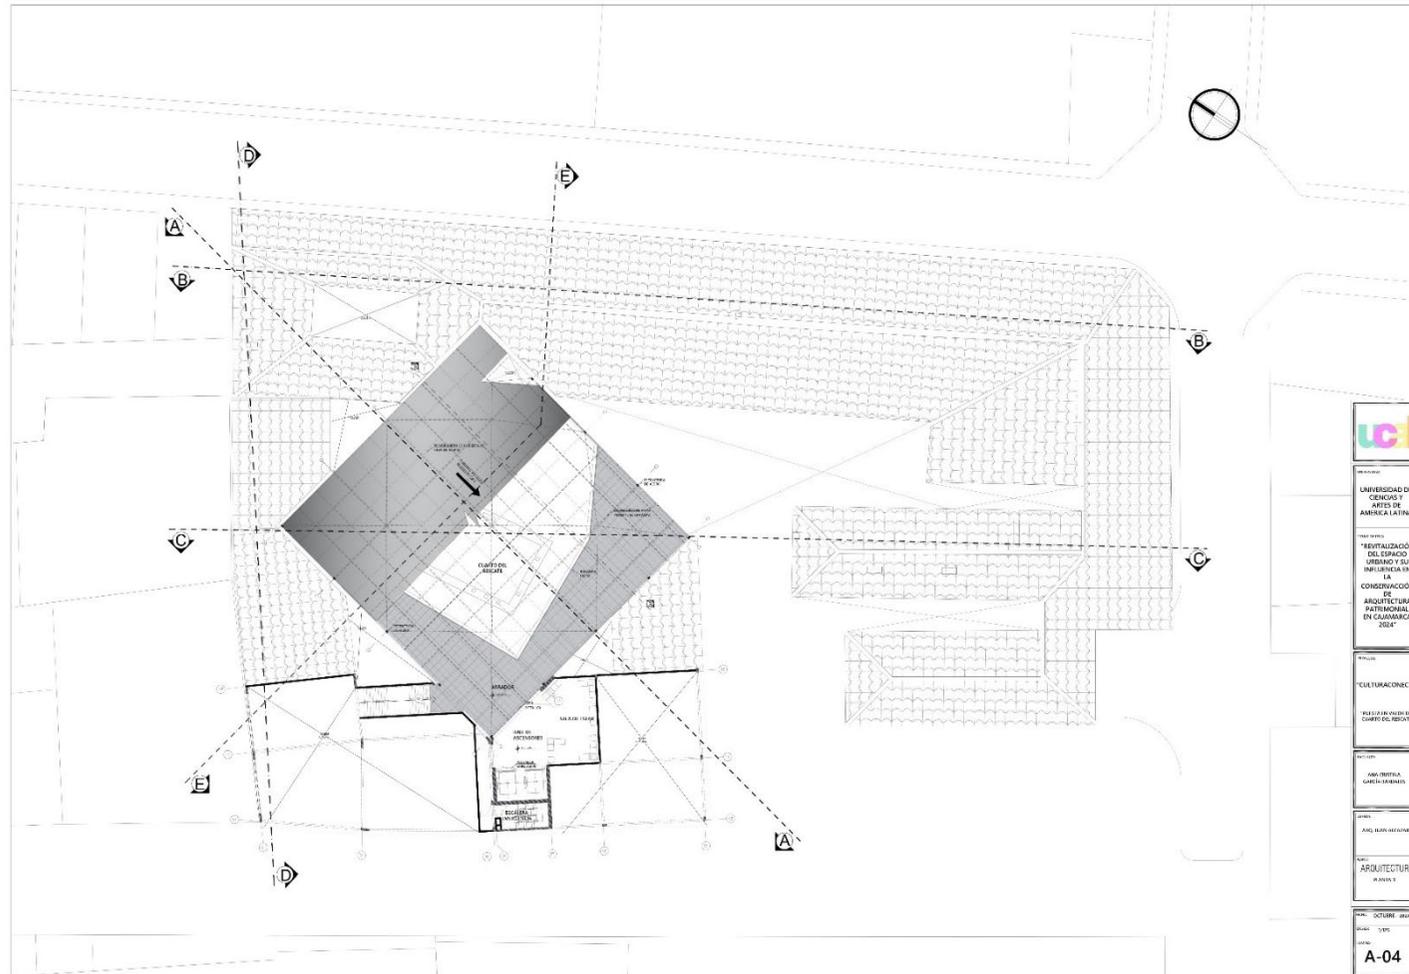
Imagen 64. Planta 3 “CULTURACONECTA”

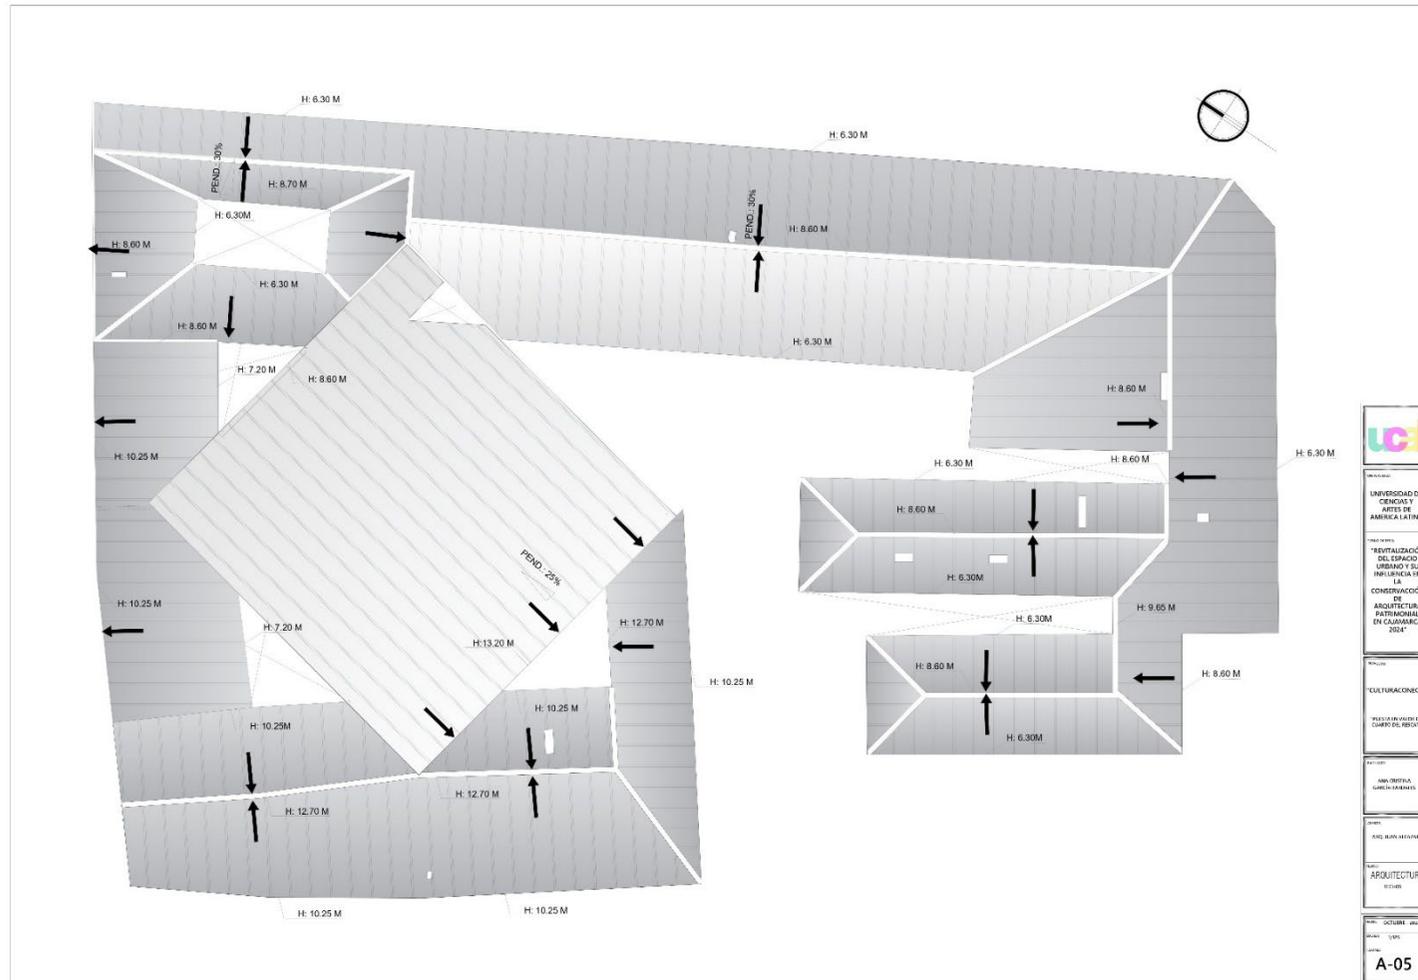
Imagen 65. Plano de techos “CULTURACONECTA”

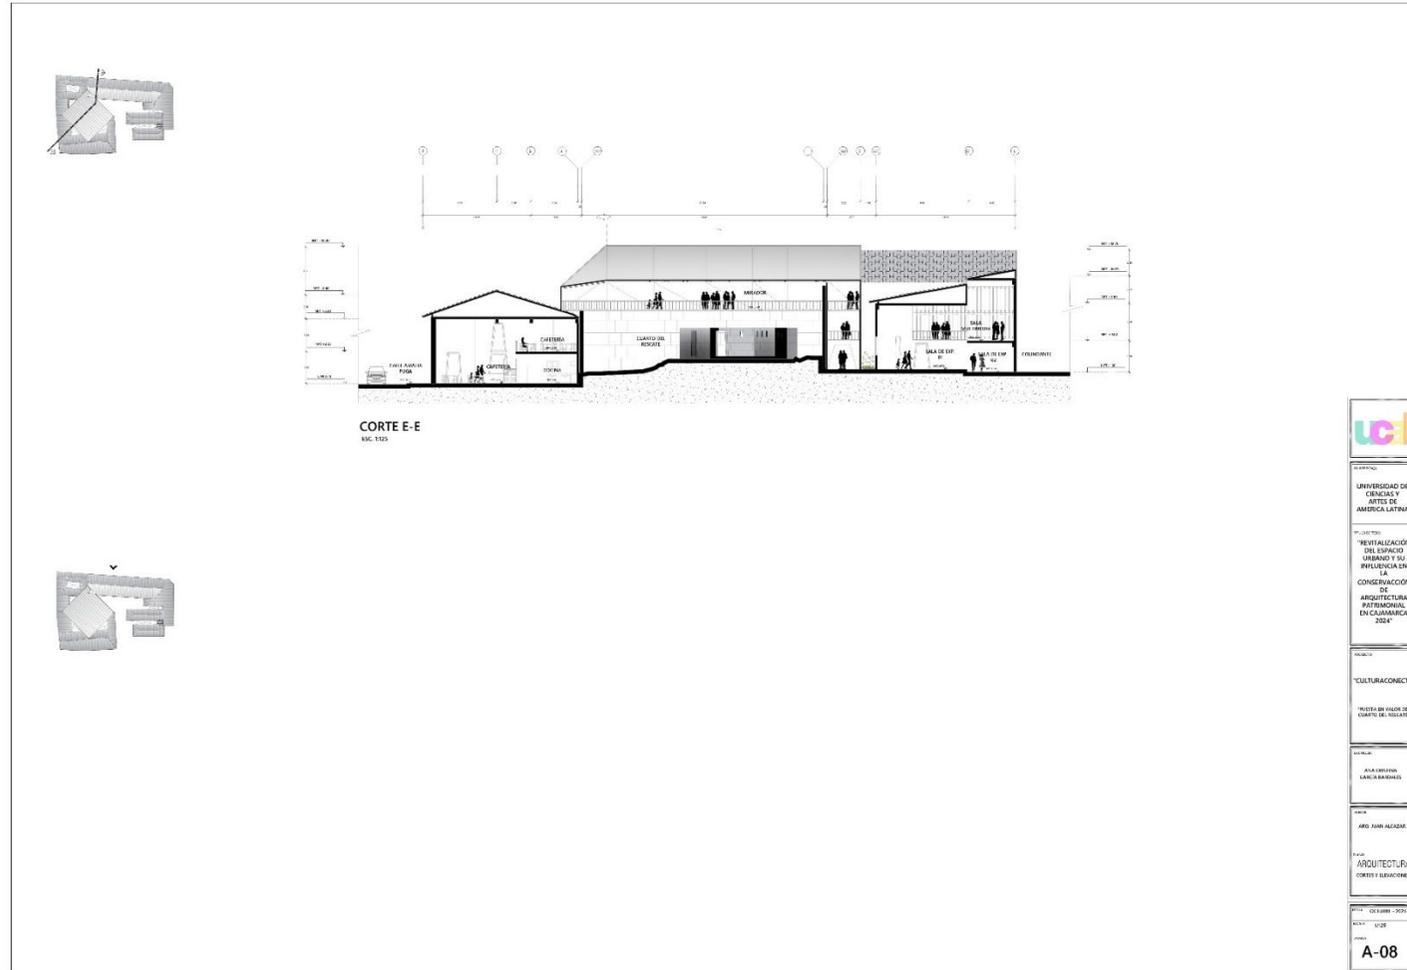
Imagen 67. Cortes “CULTURACONECTA”
